BORTOM RÄDDNING

Bortom all räddning. Det var domen från kompisarna 1982 när Karl Erik Hansson drog hem ett lass ledsna Citroëndelar till garaget i Luleå. Icke, menade Karl Erik som efter letande i Sydfrankrike, i Oslo, i Stockholm och över halva Norrbotten fick ihop sin ovanliga C6F från 1930.

Citroën C6F 1930

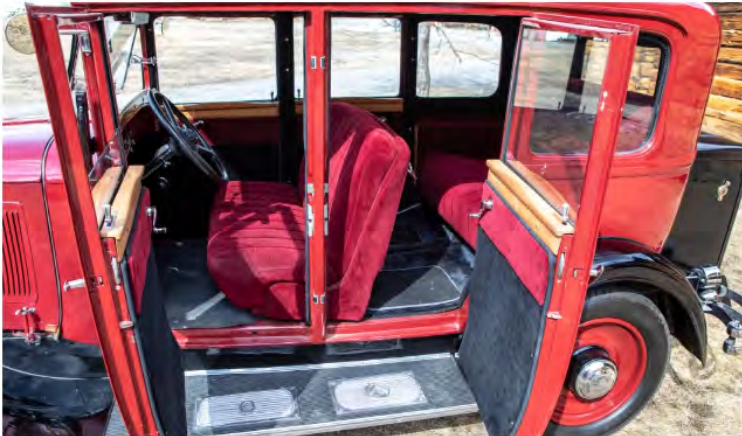
Passagerarutrymmet är snarlikt det på den mindre modellen C4 och rymmer fem passagerare. Både C4 och C6 fanns som modellen Familiale med tre sätesrader.

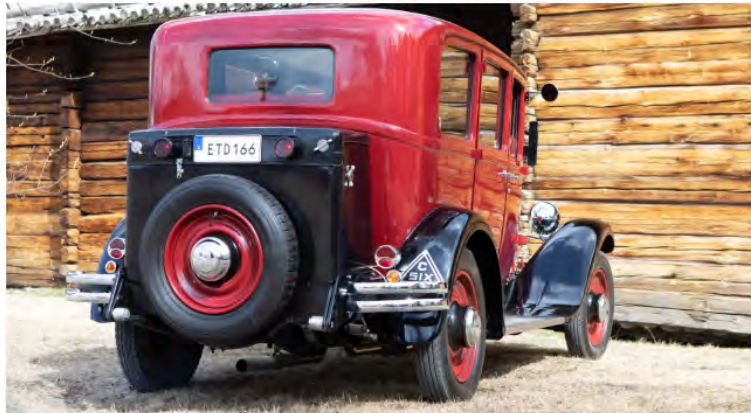
Nu är den räddad och visst känns linjerna igen. Bagageutrymmet fungerar även som reservhjulshållare. Notera de diskreta blinkerstämporna och det rejält utdragna avgasröret.

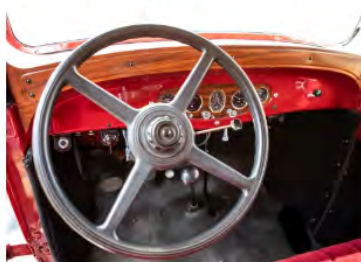
Typisk förarmiljö på en tidig 1930-talsbil. Den helt osynkroniserade växellådan kräver tillvänjning och dubbeltramp med mellangas.

Den treväxlade lådan kräver en hel del artisteri från föraren och kräver både dubbeltrampning och mellangas för att gå smidigt.

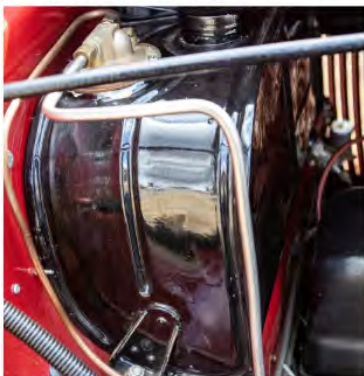
Det avancerade bränslesystemet låter motorns vakuüm dra fram bensin från den bakre huvudtanken till den lilla hjälptanken på torpedväggen.

elegans. Dessutom är den gummiupphängd vilket ger mindre vibrationer i resten av bilen. Bensinförsörjningen är lika genial som komplicerad. Huvudtanken sitter baktill på bilen och rymmer omkring 60 liter.

– Vakuump från motorn drar fram bensin till den främre tanken som sitter på torpeden. Den rymmer cirka 15 liter och när den är full stängs systemet av igen. Från främre tanken rinner bensinen med självtryck till stiftförgasare. Att klura ut hur det systemet fungerade tog några timmar, skrattar Karl Erik.

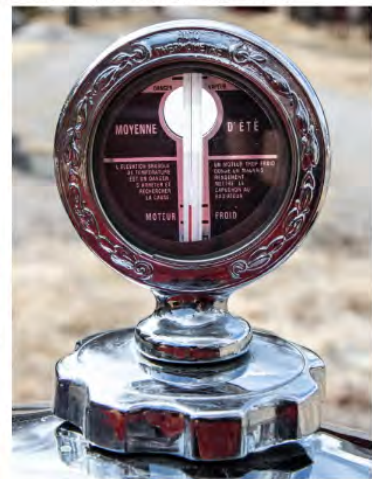
Bilens temperaturmätare är en vackert skulpterad termometer på kylaren med förklarande text. När kvicksilvret går högst upp när den markeringen Danger Vapeur (Fara Ånga).

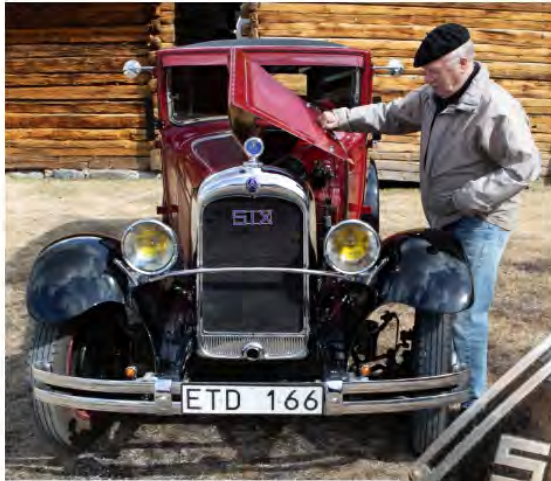
Emblemet SIX i grillen avslöjar att det sitter en sexa under huven.

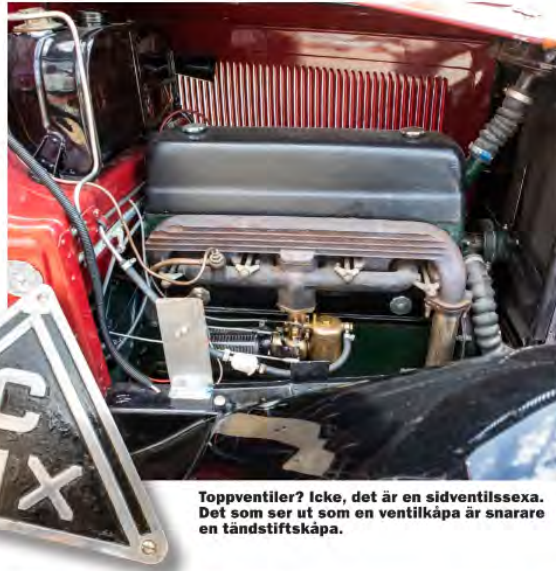
Toppventiler? Inne, det är en sidventilssexa. Det som ser ut som en ventilkäpa är snarare en tändstiftskäpa.

Motorn är av sidventilstyp, men ser ut att vara en toppventilmotor. Ventilåpan är bara en tändstiftskåpa och är ett utslag av fransk

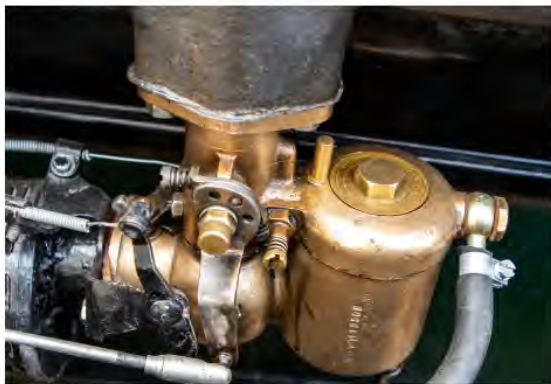
Stigförgasare av fabrikat Solex.

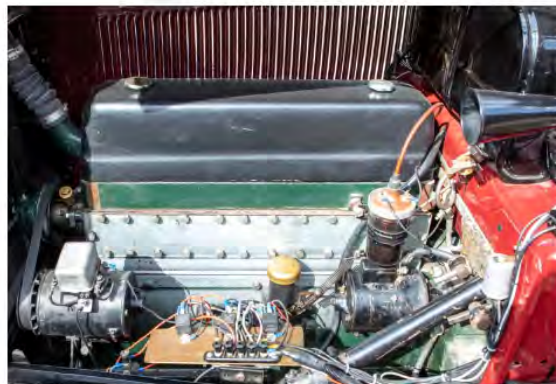
Elektrisk självstart från Delco-Rémy och kylning via vattenpump. Det var saker som gärna framhölls i reklamen för denna modell.
